集瑞联合重工有限公司  
汽车工程研究院

# FEMFAT振动疲劳模块的应用

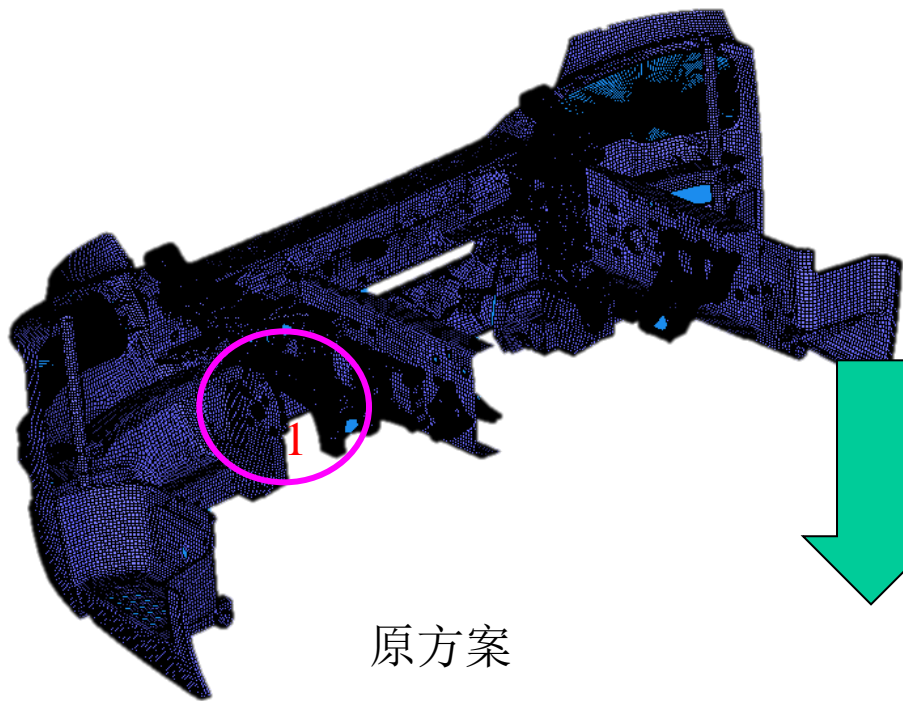
原方案

我公司在前期的产品开发过程中，某款车型的前保与车架连接处发生开裂现象。（图示1区域）在静强度分析及系统的模态分析中，该区域均未体现问题。后期采用了多种分析方法进行了论证确认，发现引起该问题可能为振动疲劳引起的。因前期没有一个很好的工具进行论证，更改了多种方案并进行了实车试验，目前该问题基本给予解决。

在获得FEMFAT软件的试用后和王博士的大力支持下，对该问题从新进行了初步解析，发现在前期的方案中该开裂区域为一个风险区域，对后期更改方案也进行了初步验证，其效果均比较理想。

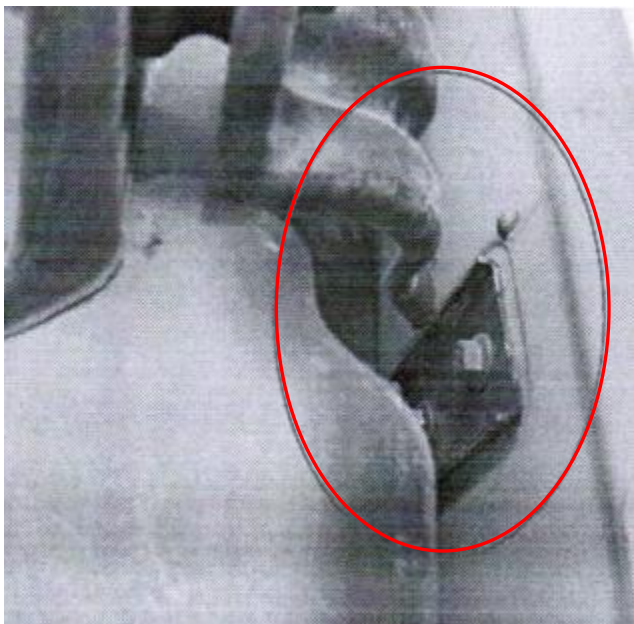
某款车型的高位引气管固定支架和高位引气管固定点在路试实验中断裂及破损，通过分析发现该支架的模态值偏低引起的振动破坏，通过分析和设计更改，目前已经优化的该处结构，问题已经的得到解决。此次运用femfat软件的spectral模块进行了从新验证分析，也得到了很好的论证。

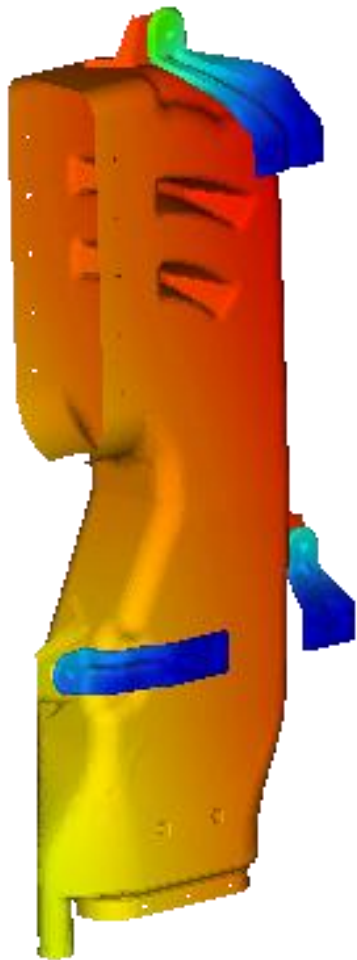
Mode 1 23.73Hz
